Maa-ainesten oton nykytila ja kunnostustarve pohjavesialueilla

Varsinais-Suomi, Rauman seutu ja Pohjois-Satakunta

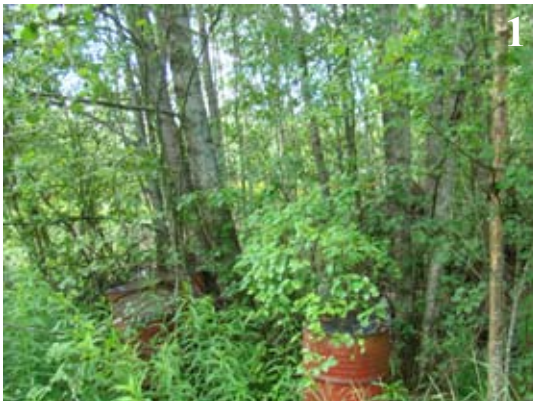
1. Sauvossa vanhan kuopan alueella metsään jätettyjä öljytynnyreitä.
2. Nousiaisissa kuopan pohjalle hylätty autonromu ja muuta metalliromua, kuopan alueelta maa-aineksia otettu paikoin pohjavedenpinnan alapuolelta.

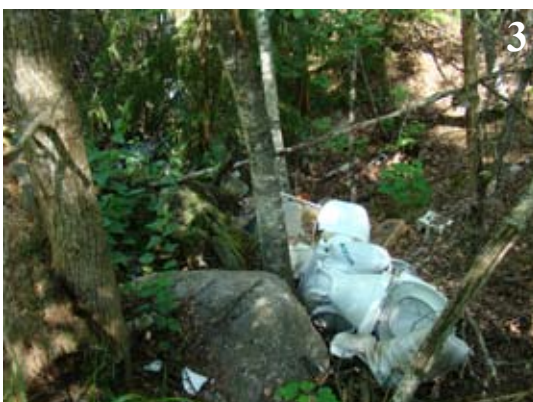
3. Kemiön alueella kuoppaan tuotua seka- sekä remonttijätettä.
4. Dragsfjärdissä kuopassa olevia vanhoja auto- ja koneromuja sekä vanhoja säiliöitä.
5. Salon Kiikalan alueella kuopassa väärin säilytettyjä polttoainekanistereita.

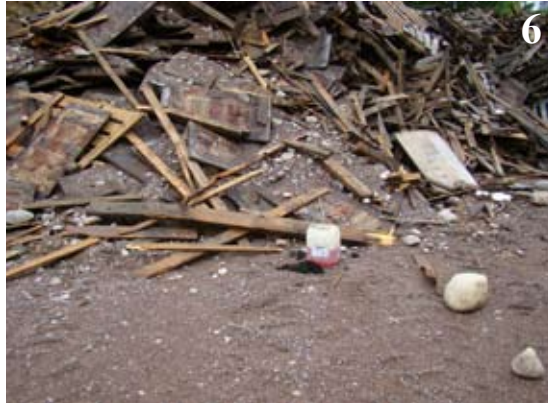
6

6. Someron alueella kuoppaan tuotua puujätettä sekä avoin kemikaalikanisteri.
7. Loimaan Mellilän alueella kuopan pohjalla olevia polttoaine- ja öljysäiliöitä sekä osin maahan haudattu öljyistä jätettä sisältävä tynnyri.

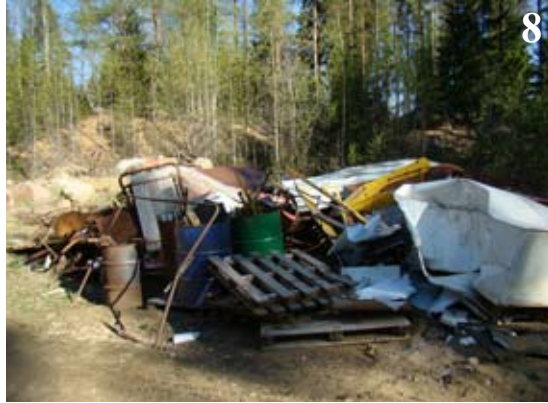
8

8. Loimaalla pieneen kotitarveottokuoppaan tuotuja rakennus- ja metalliromua sekä vanhoja kodinkoneita.
9. Laitilan alueella kuoppaan varastoituja metalliromuja sekä vanhoja säiliöitä.

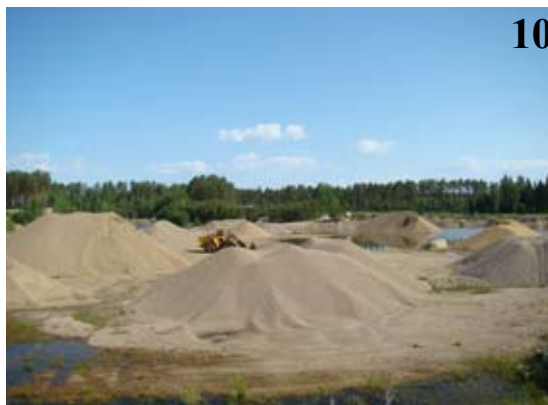
10

10. Aktiivinen ottotoiminta-alue Laitilassa, josta maa-ainestenottoa pohjavedenpinnan alapuolelta.
11. Säkylän alueella kuopassa oleva öljyä vuotava kone.

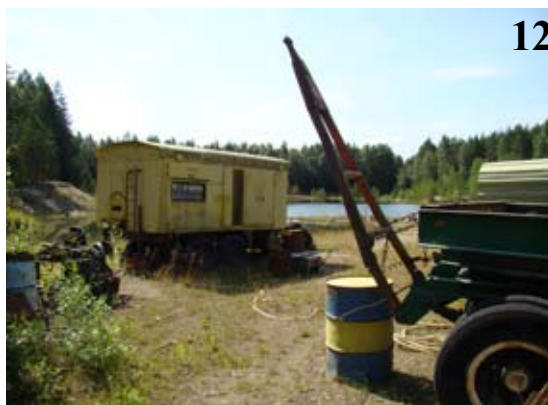
12

12. Euran pohjavesialueella kuoppaan säilöttyjä vanhoja, pääosin huonokuntoisia koneita.
13. Kankaanpään alueella kuoppaan tuotua metalliromua ja vanhoja koneita.
